# 改善箇所説明図

## 基準不適合発生箇所

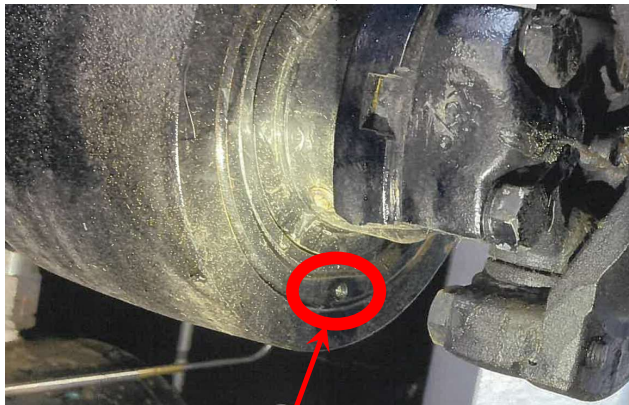
改善前

改善前ベアリング異品  
給油穴有  
基準不適合発生箇所

ロータリ除雪自動車のエンジンと変速機間にある中間軸部において、製造管理が不適切なため、異品のベアリングが組付けられているものがある。そのため、ベアリングの給油穴からグリスが漏れて潤滑不足となり、そのまま使用を続けると異常に摩耗し、最悪の場合、ベアリングが破損して走行できなくなるおそれがある。

全車両、中間軸部のアッセンブリを正規品に交換する。

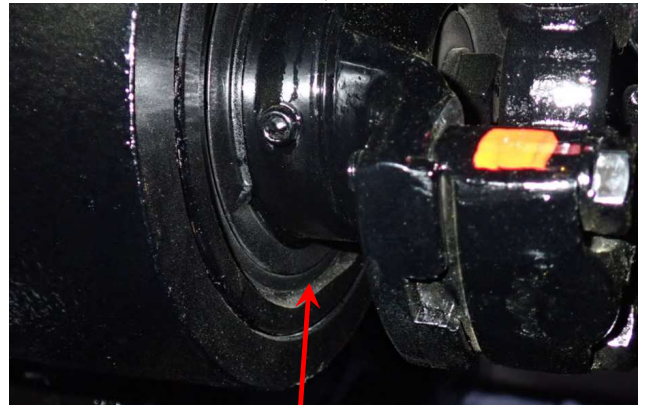
改善後

改善後ベアリング正規品  
給油穴無
