# 改善箇所説明図

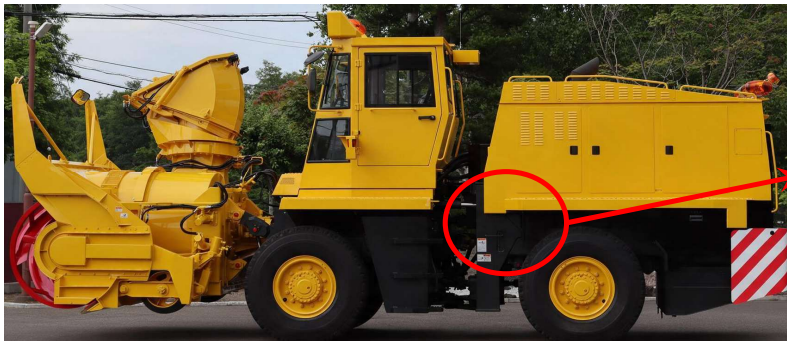
改善前

亀裂  
基準不適合発生箇所

ロータリ除雪自動車のリヤフレームにおいて、ステアリングシリンダブラケット取付部の強度検討が不十分なため、繰り返しの操舵により当該取付部に亀裂が発生することがある。そのため、そのまま使用を続けると、亀裂が進展し、最悪の場合、操舵不能となるおそれがある。

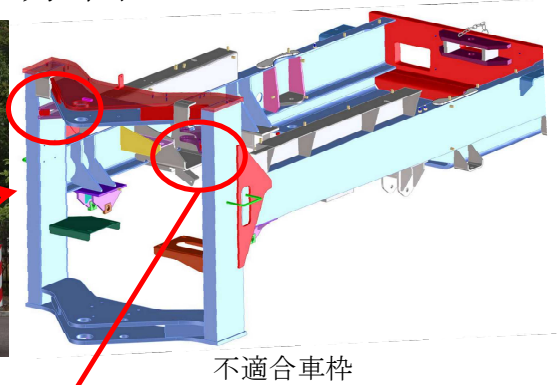
改善後

亀裂を溶接補修

基準不適合発生箇所

恒久措置の検討に時間を要することから、暫定措置として全車両、当該取付部の亀裂の有無を確認する。

なお、上記結果より亀裂が確認された場合は溶接補修を実施する。

また、亀裂が確認されなかった車両は稼働状況を考慮した日程で亀裂の有無の確認を実施し、亀裂が確認された場合は溶接補修を実施する。
