改善箇所説明図

巻込防止装置

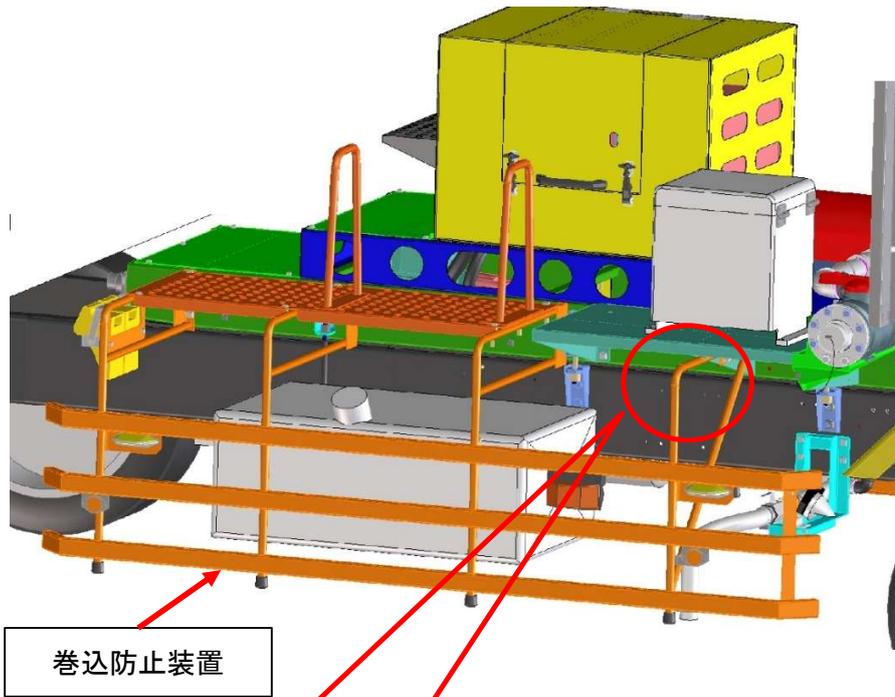
基準不適合発生箇所

凍結防止剤散布車の巻込防止装置において、設計検討が不十分なため、強度が不足している。
そのため、そのまま使用を続けると、走行振動により破損するおそれがある。

全車両、左右の巻込防止装置に対策部品を追加する。
なお、当該部に損傷がある場合は新品に交換する。

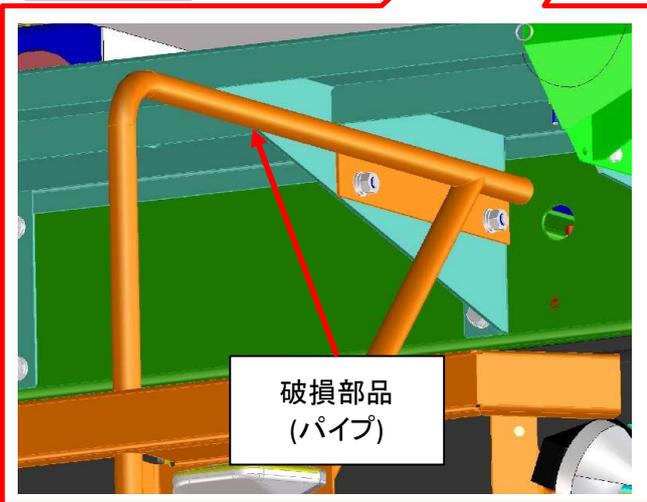
改善前

破損部品
(パイプ)

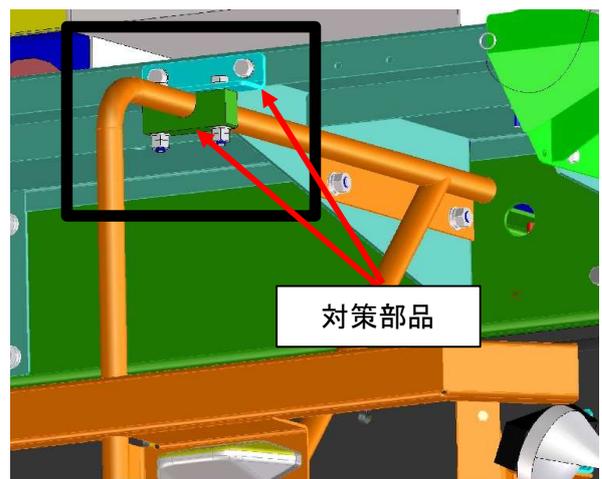
改善後

対策部品

識別： 改善実施済車は、対策部品の構造で判断できるため特別な識別表示は行わない。
