改 善 箇 所 説 明 図

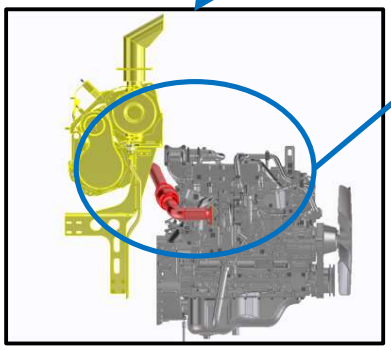
通称名「HTR86」「KBR105」「HTR146」については排気管のみ交換する。

排気管（フレキシブルパイプ部）
基準不適合発生箇所

ロータリ除雪自動車の排気管フレキシブルパイプ部において、設計検討が不十分なため、強度が不足しているものがある。
そのため、車両走行振動により亀裂が発生し、そのまま使用を続けると、最悪の場合、フレキシブルパイプ部が折損して排気ガスが漏れるおそれがある。

対策品排気管（フレキシブルパイプ部）

対策品排気管

全車両、排気管を対策品に交換する。また、車両に応じてブラケットを対策品に交換する。

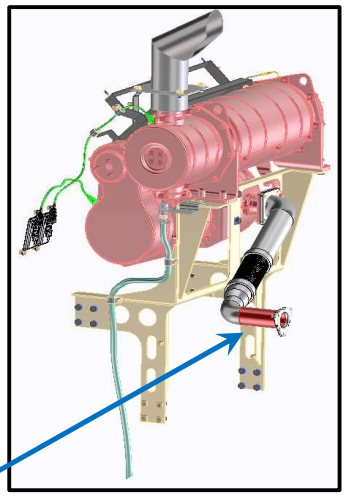
改造前

通称名「HTR88」「KBR108」「HTR148」については排気管及びブラケットを交換する。

排気管（フレキシブルパイプ部）
基準不適合発生箇所

基準不適合発生箇所
