# 改善箇所説明図

## 基準不適合発生箇所

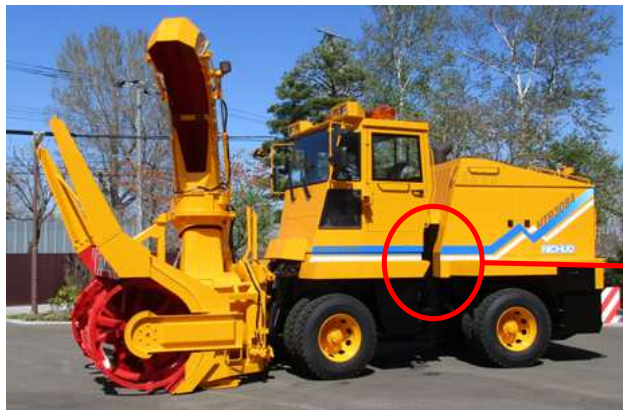
中間軸部アッセンブリ

ベアリング(1台2ヶ使用)

ロータリ除雪自動車のエンジンと変速機間にある中間軸部において、製造管理が不適切なため、異品のベアリングが組付けられているものがある。そのため、ベアリングの給油穴からグリスが漏れて潤滑不足となり、そのまま使用を続けると異常に摩耗し、最悪の場合、ベアリングが破損して走行できなくなるおそれがある。

全車両、中間軸部のアッセンブリを正規品に交換する。
